История Охтинского опытного фортификационного строительства и испытаний казематных установок ОКБ № 43 и Кировского завода ПСК-1, ПСК-2, НПС-1, НПС-2, НПС-3, ДОТ-1, ДОТ-2, ДОТ-4, Л-17, Л-20 в 1938–1939 годах.

Шварев А.Н.

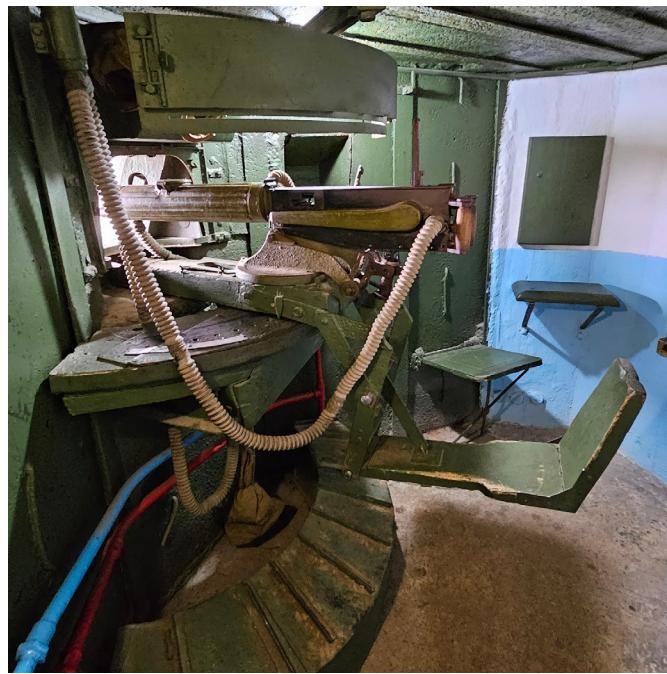
Пулеметный станок ПС-31 В.П. Горносталева [17].

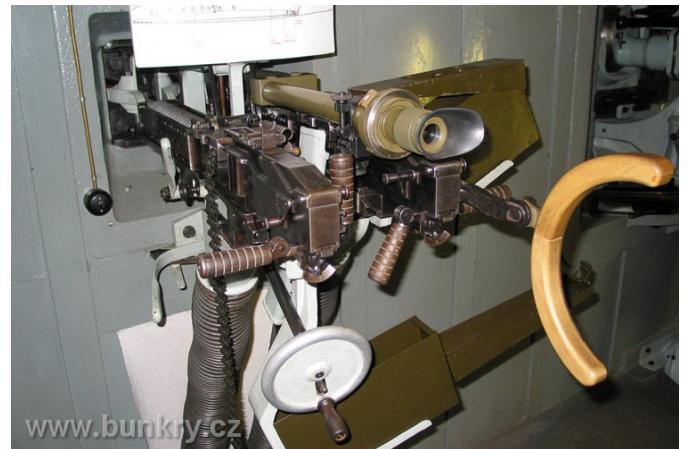
Чешская спаренная пулеметная установка [25].

«На наших специалистов произвели большое впечатление образцы казематного вооружения чехословацких фортификационных сооружений. Прежде всего они обратили внимание на широкое применение спаренных пулеметов. Как мы помним, в 1927 году инженер Белинский в своих сооружениях пытался повысить плотность огня фортификационных сооружений путем увеличения количества амбразур, расположив их в два яруса. Спаренные же установки позволяли поднять плотность огня без увеличения количества амбразур, и габаритов

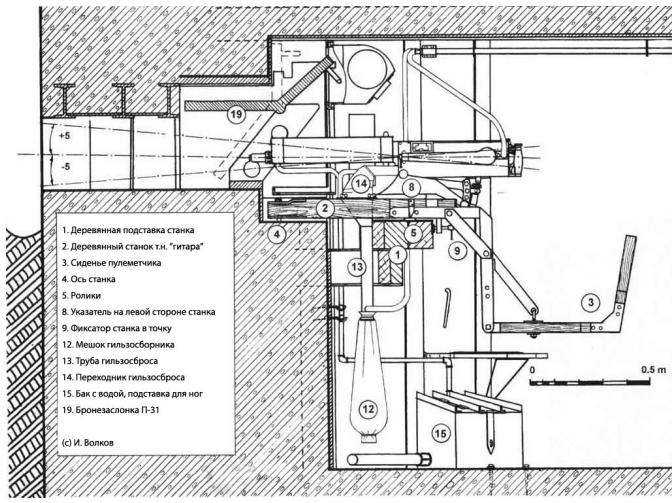
Пулеметный станок ПС-31 В.П. Горносталева [18].

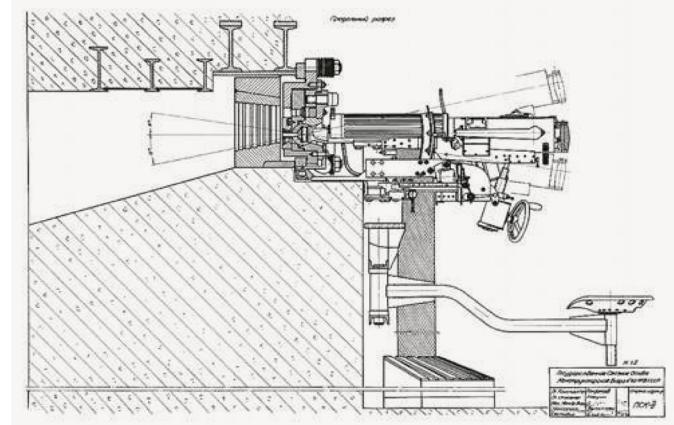
Пулеметный станок ПСК-2 [12].

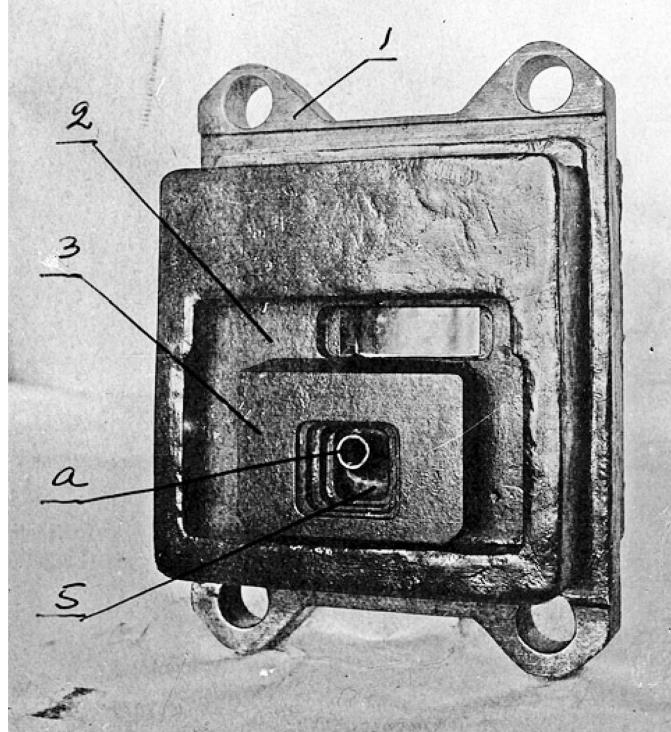
Амбразурные детали ПСК-2, вид с поля: 1 - корпус заслонки; 2 - бронеплита; 3 - щиток подвижной; 5 - шар; а - сосок шара [16].

Заслонка собиралась из бронеплиты с наблюдательным отверстием, закрытым бронестеклом, и боевым отверстием, закрытым небольшим бронированным

ным шаром диаметром около 10 см, который являлся центром поворота станкового пулемета в двух плоскостях. Ствол пулемета соединялся с шаром специальным надульником, сквозь шар проходил пулевой канал, снаружи переходящий в сосок, который сдвигал передний подвижный бронешиток при поворотах шара. Подвижный бронешиток прикрывал внешнюю поверхность шара. Наблюдение и наводка пулемета осуществлялись через смотровое окно над шаром.

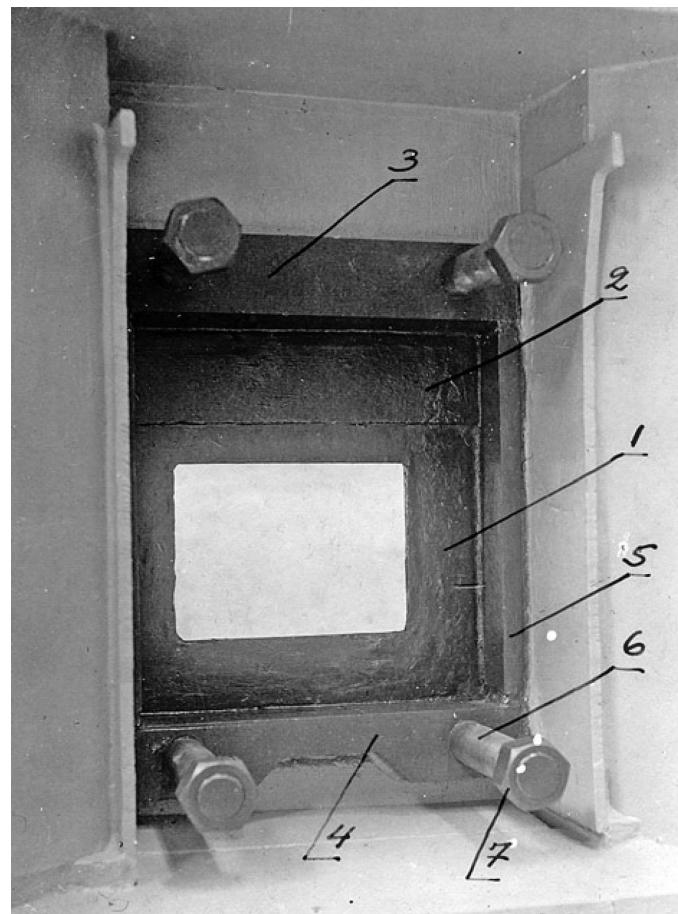
Амбразурные детали ПСК-2, вид из каземата:
1 - воротник; 2 - клин; 3 - верхняя траверса; 4 - нижняя траверса; 5 - планки; 6 — шпильки; 7 — гайки [16].

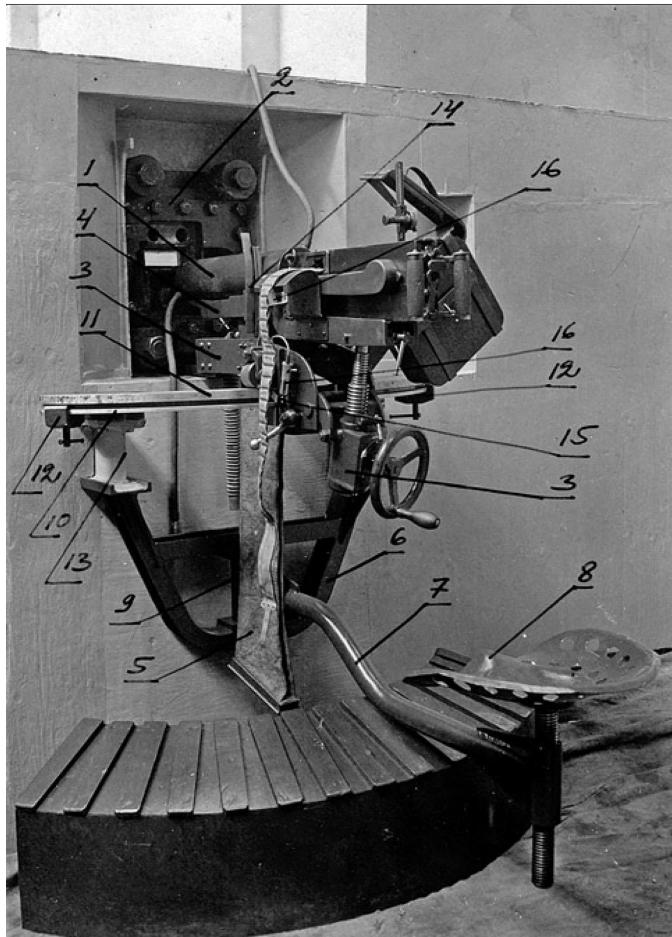
Казематная пулеметная установка ПСК-2 на стенде:
1 - 7,62-мм пулемет Максим; 2 - заслонка; 3 - нижний станок с подъемным механизмом; 4 - верхний станок; 5 - гильзоулавливатель; 6 - кронштейн сиденья; 7 - штанга; 8 - сиденье с винтом; 9 - палец; 10 - опорная балка; 11 - шкала горизонтального наведения; 12 - ограничители; 13 - консольная балка; 14 - указатель вертикальной шкалы; 15 - указатель горизонтальной шкалы; 16 - патроны с лампочками [16].

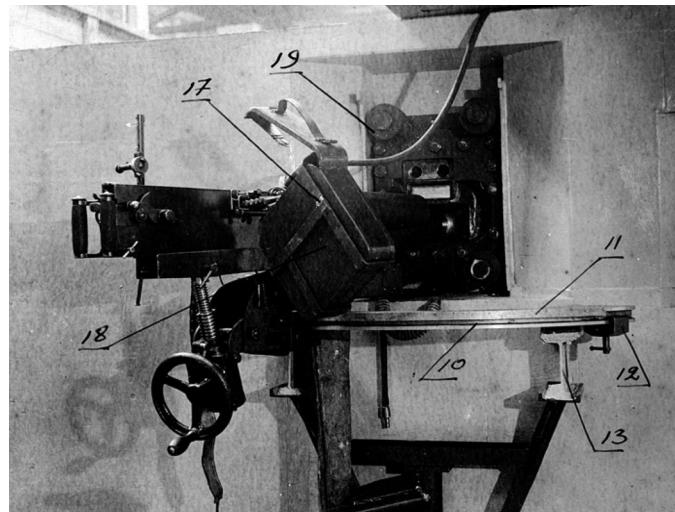
Установка ПСК-2 на стенде, вид справа:
10 - опорный сектор; 11 - шкала горизонтального наведения; 12 - ограничитель; 13 - консольная балка; 17 - корзина; 18 - коробка; 19 - пружины Бельвиля [16].

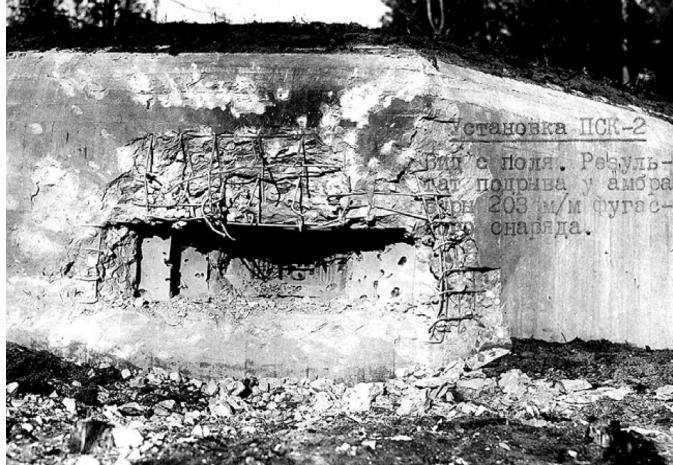
ДОТ № 213 Минского УРа с установками ПСК-2 после испытательного подрыва у амбразуры 203-мм фугасного снаряда в 1940 году [16].

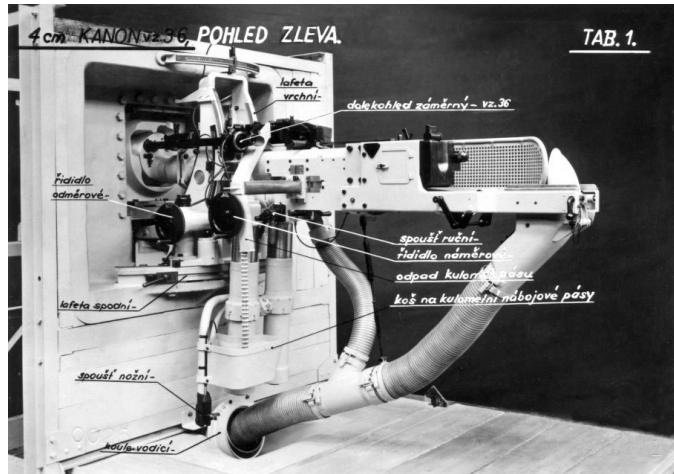
Чехословацкая установка для 47-мм пушки спаренной с 7,92-мм пулеметом [25].

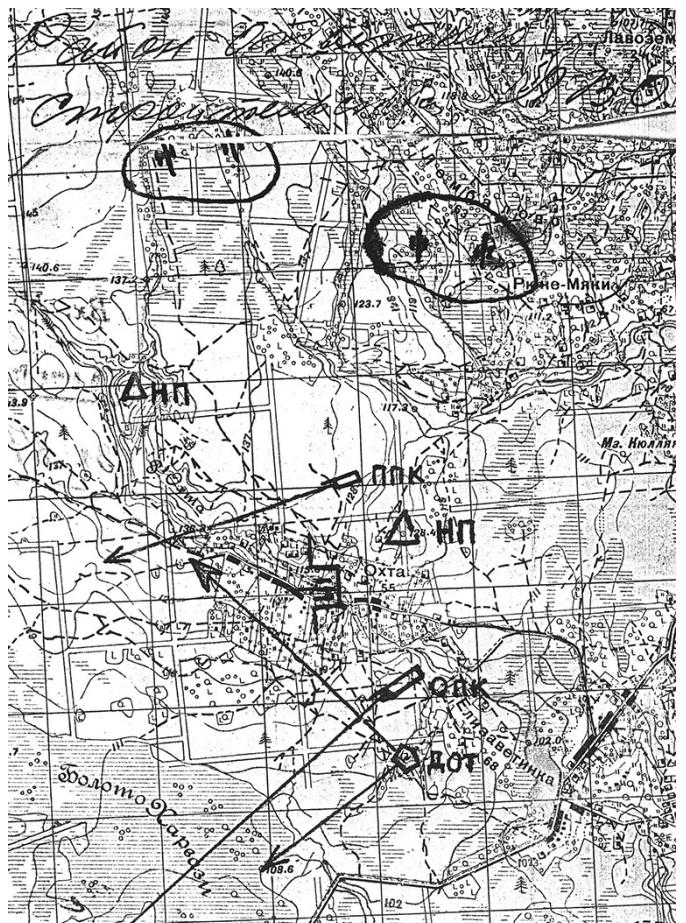
Фрагмент схемы расположения опытных сооружений в районе деревни Охта [3].

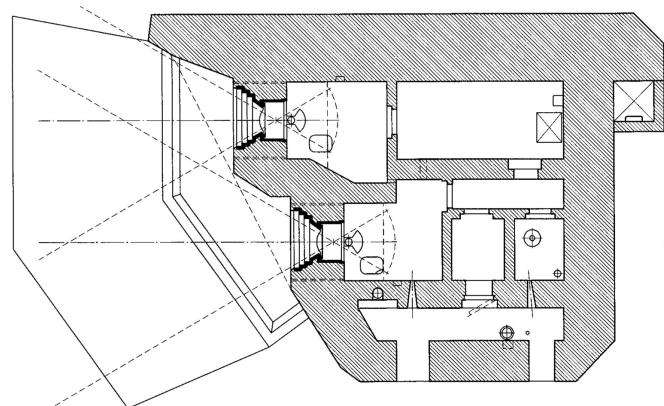
Общий вид артиллерийского полукапонира 1938 года [15].

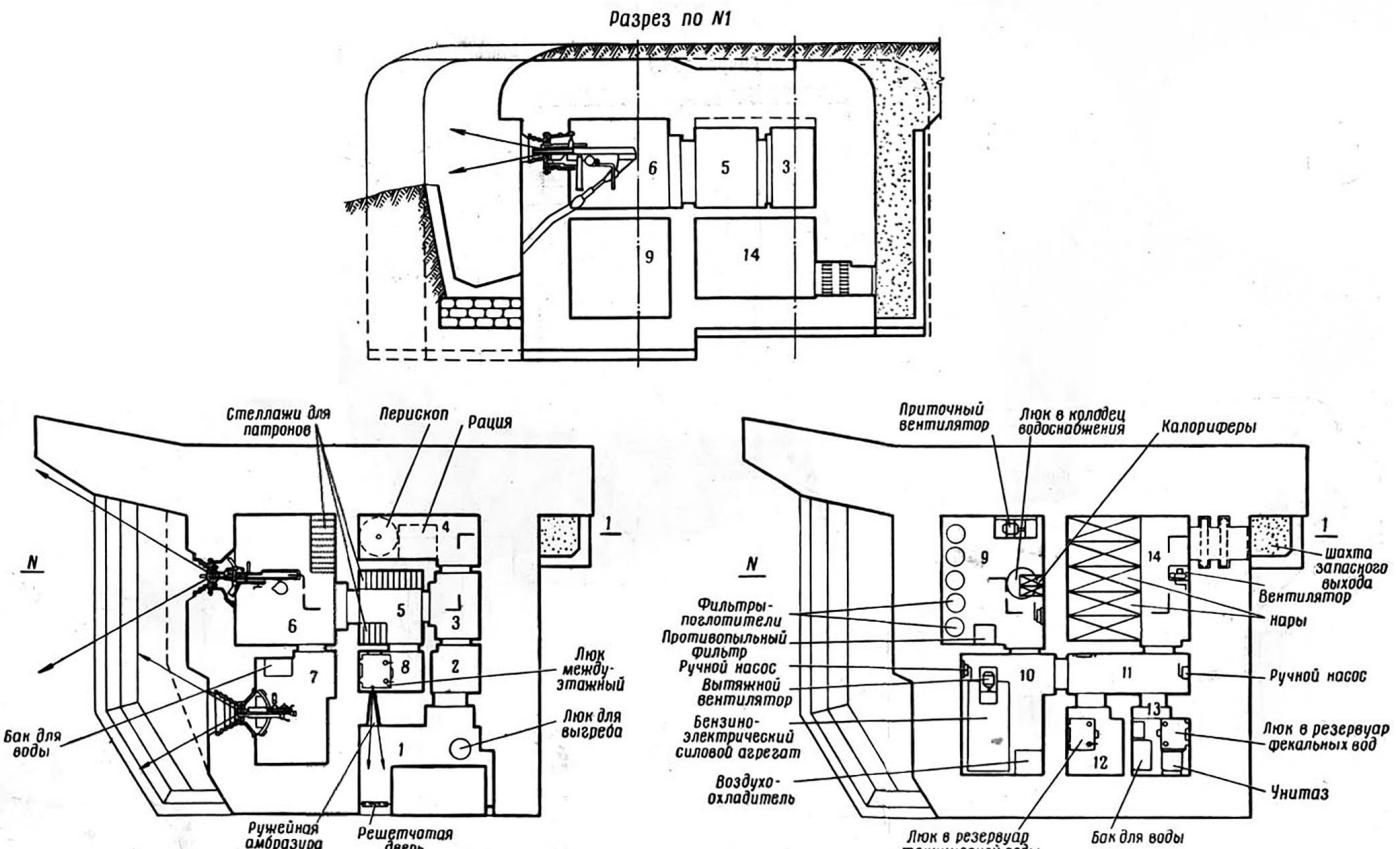
Орудийно-пулеметный полукапонир (ОППК) для 45-мм установки и пулеметной установки.

1 - Сквозник. 2 - Тамбур дегазации. 3 - Тамбур. 4 - Комендантская. 5 - Снарядная. 6 - Орудийный каземат.

7 - Пулеметный каземат. 8 - Межэтажный лаз. 9 - Фильтровентиляционная. 10 - Силовая. 11 - Тамбур. 12 - Склад горючего. 13 - Уборная. 14 - Убежище.

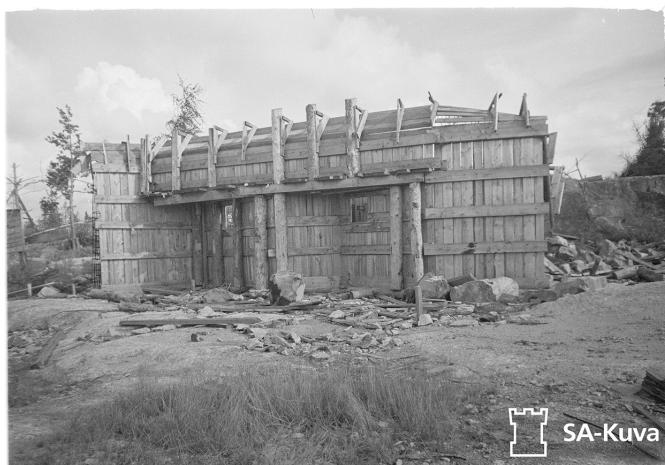
Полукапонир. Каркас опалубки полуказемата [22].

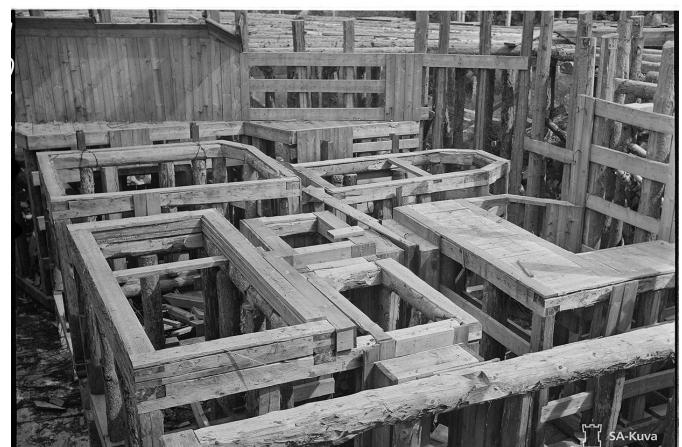
Внутренний каркас сооружения [22].

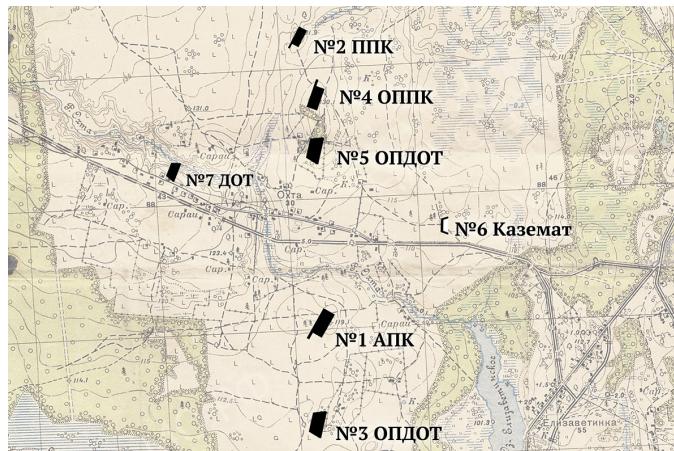
Схема расположения опытных сооружений в районе Охта.

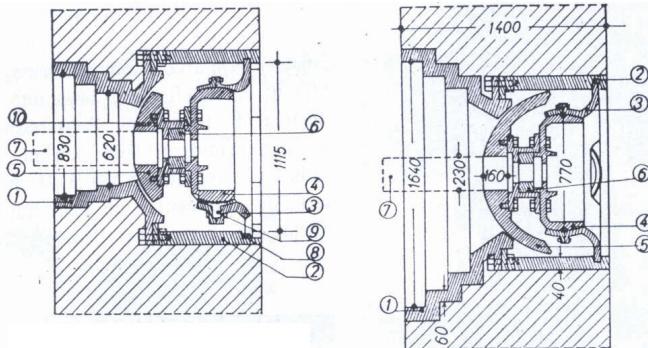
Казематная артиллерийская установка Л-17.

Установку смонтировали в правом каземате полукапонира № 1, забетонированного 14 ноября 1938 года. Массивный короб, установленный при строительстве, состоял из двух частей: ступенчатого распределителя броневой защиты амбразурного проема и скрепленного с ним барабана, в котором располагалась сферическая бронемаска с броневой трубой, защищающей ствол пушки. За бронемаской находился усеченный шар в обойме из под пятника и крышки, которые обеспечивали подвижность установки в горизонтальной и вертикальной плоскостях и герметизацию.

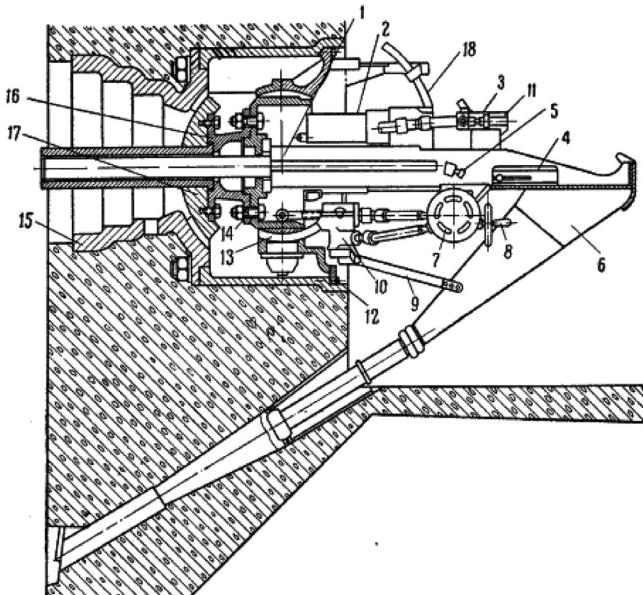
Казематная артиллерийская установка с 76-мм пушкой Л-17 образца 1940 года:

Обстрел из пулемета Максим с расстояния 200 метров: 250 выстрелов бронебойными пулями и 250 обычными — не дал повреждений, нарушающих работу

установки. Обстрел 45-мм бронебойными снарядами с расстояния 300 метров в количестве 7 штук дал 2 попадания почти в одно и то же место маски с полу-чivшейся вмятиной глубиной около 32 мм, что не оказалось никакого влияния на работу установки. Обстрел 76-мм бронебойными снарядами с расстояния 400 метров в количестве 12 штук дал одно прямое попадание в маску с вмятиной глубиной 44 мм и выпучиванием металла с трещиной на обратной стороне бронемаски. Подвижность установки при этом была лишь несколько ограничена попавшими за бронемаску осколками.

В результате подрыва в амбразуре 203-мм фугасного снаряда, установленного под углом 45° с опорой на первый выступ короба, была оторвана и разорвана пополам бронетруба, далеко выступающая из короба, но вращающаяся часть установки продолжала работать. При дальнейшей разборке системы внутри амбразурной коробки обнаружены 3 осколка от снаряда и крошки бетона, что по мнению комиссии ограничивало повороты вращающейся части. Собака, находящаяся в каземате во время подрыва, оказалась покрыта пылью, никаких повреждений и контузий замечено не было. После испытаний на стойкость был установлен ствол и произведен отстрел 18 выстрелами с усиленным зарядом — поведение установки в целом не отличалось от поведения до испытаний.

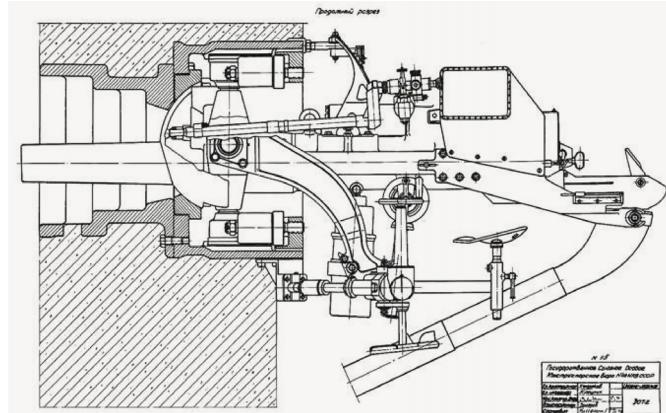
Казематная артиллерийская установка с 76-мм пушкой ДОТ-2 [12].

С 8 по 11 марта проходило испытание **казематной установки ДОТ-2 для 76-мм пушки Л-10 со стволом в 30 калибров, разработанной в ОКБ-43 под руководством М. Н. Кондакова**. Установку смонтировали в амбразурном проеме полукаронира № 1, рассчитанного для казематной установки образца 1932 года и забетонировали 8 февраля 1939 года.

массивное упорное кольцо, прилегающее к внешнему коробу. К кольцу прилегала полусферическая бронированная маска с бронированной трубой защиты ствола. Повороты качающейся части с маской в горизонтальной и вертикальной плоскости обеспечивал двухосевой карданов подвес, подпружененный шайбами Бельвилля для плотного прилегания маски к кольцу с целью герметизации и амортизирующего отката установки при прямых попаданиях.

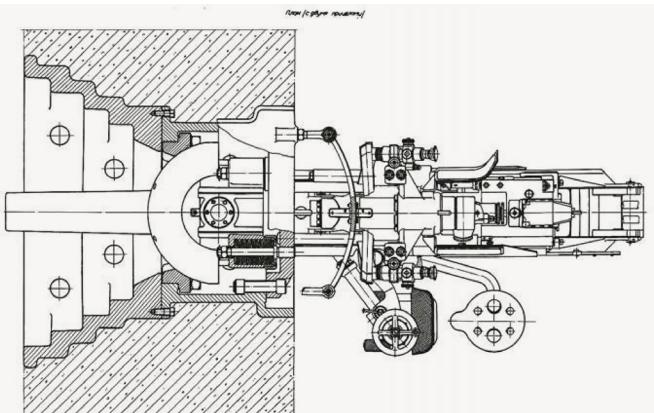
Казематная артиллерийская установка с 76-мм пушкой ДОТ-2. План [12].

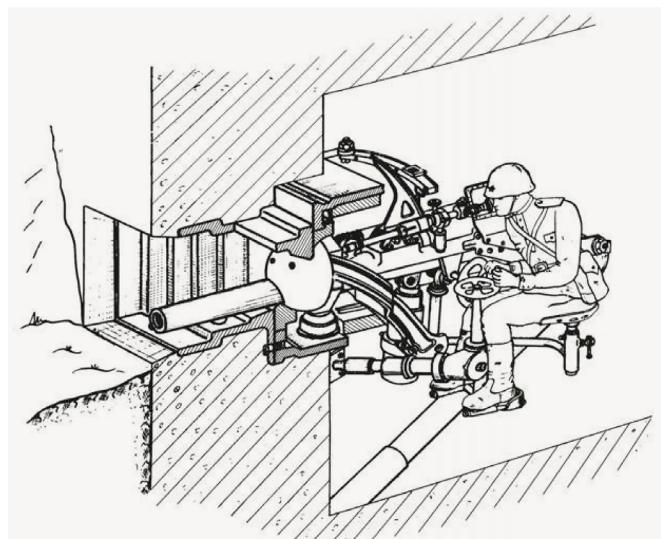
Казематная артиллерийская установка с 76-мм пушкой ДОТ-2 [12].

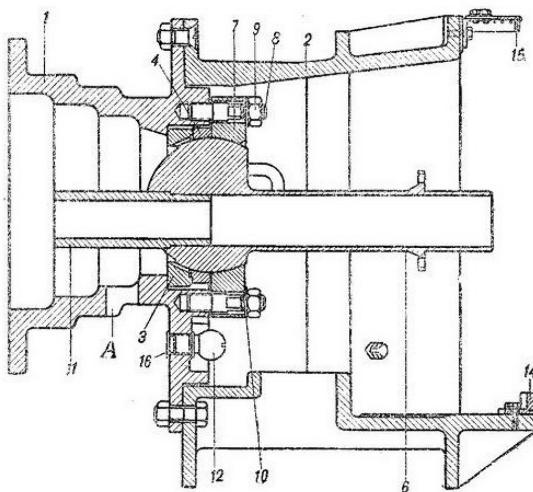
Элементы установки ДОТ-4.

состоял из двух частей. Внешний амбразурный бронированный короб толщиной 40 мм с противорикошетными уступами скреплялся болтами с внутренним. К амбразурному коробу с внутренней стороны прижимался броневой щит, упорное кольцо и бронированный шар, являющийся центром поворота в двух плоскостях. Плотное прилегание подвижного шара к неподвижному кольцу обеспечивало герметизацию амбразуры. Прижим обеспечивался внутренним щитом, через 12 шпилек, ввернутых в амбразурный короб. Имелся уравновешивающий механизм пружинного типа.

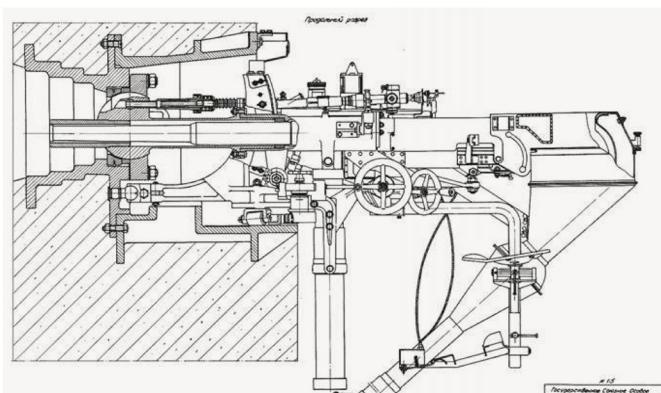
Установка ДОТ-4 [12].

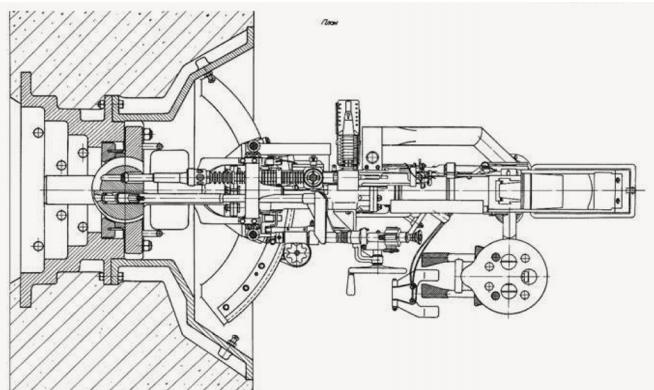
Установка ДОТ-4. План [12].

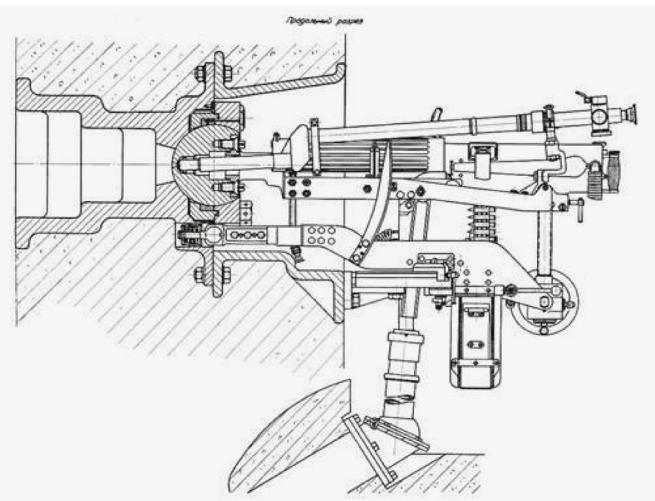
Пулеметный станок НПС-3 [12].

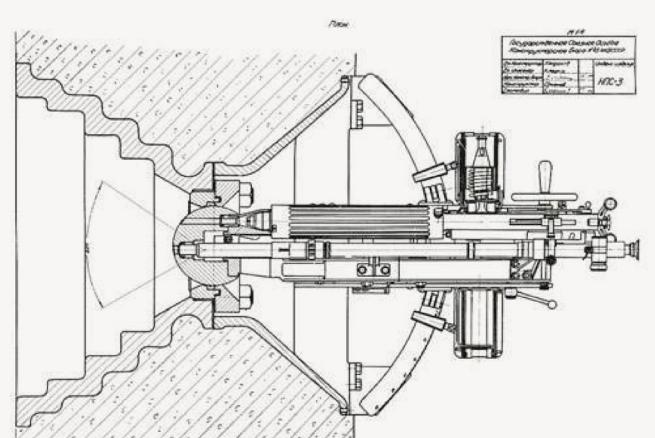
Пулеметный станок НПС-3. План [12].

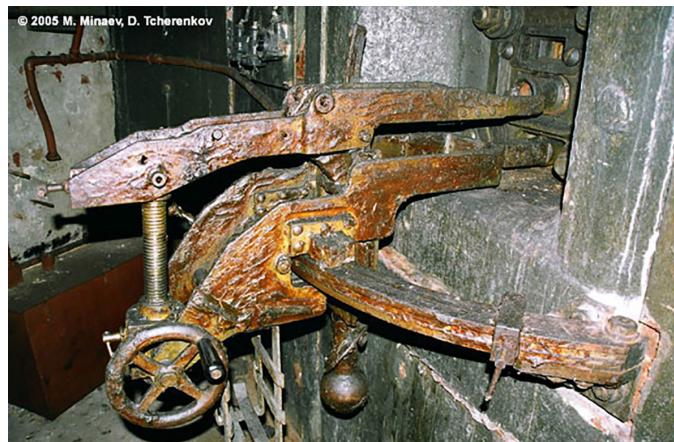
Установка НПС-1 в консервационной смазке [26].

Установка НПС-1: стрельба легкими пулями дала проникновение свинцовой пыли во внутрь каземата, легкое заклинивание щитка смотрового окна. Сама установка повреждений не получила. Попадание бронебойных пуль в шар образовало в нем вмятины глубиной 3–5 мм с заусенцами, которые при повороте станка были срезаны. Установка продолжала действовать с незначительным увеличением усилия на горизонтальное перемещение.

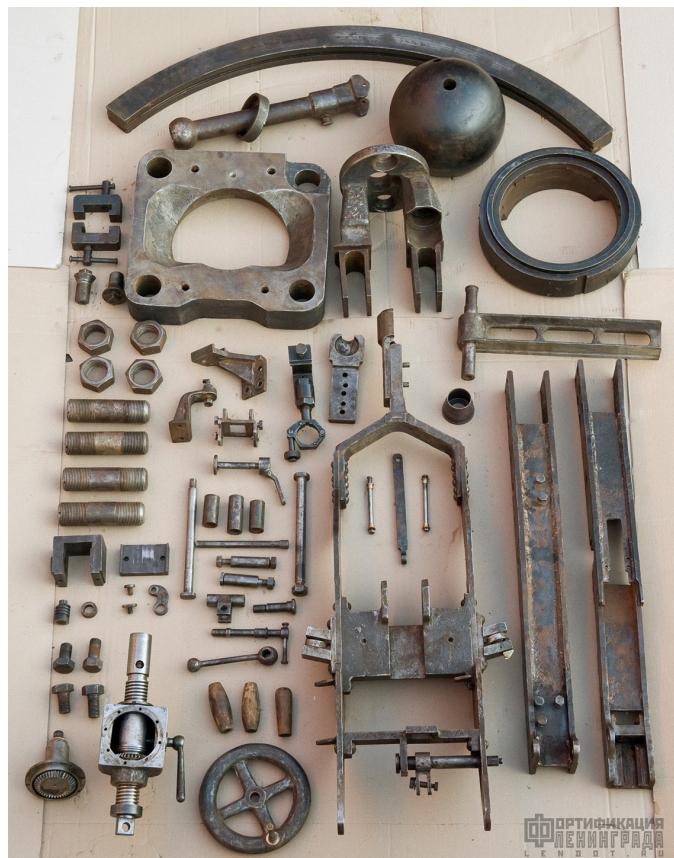
Детали установки НПС-3 [24].

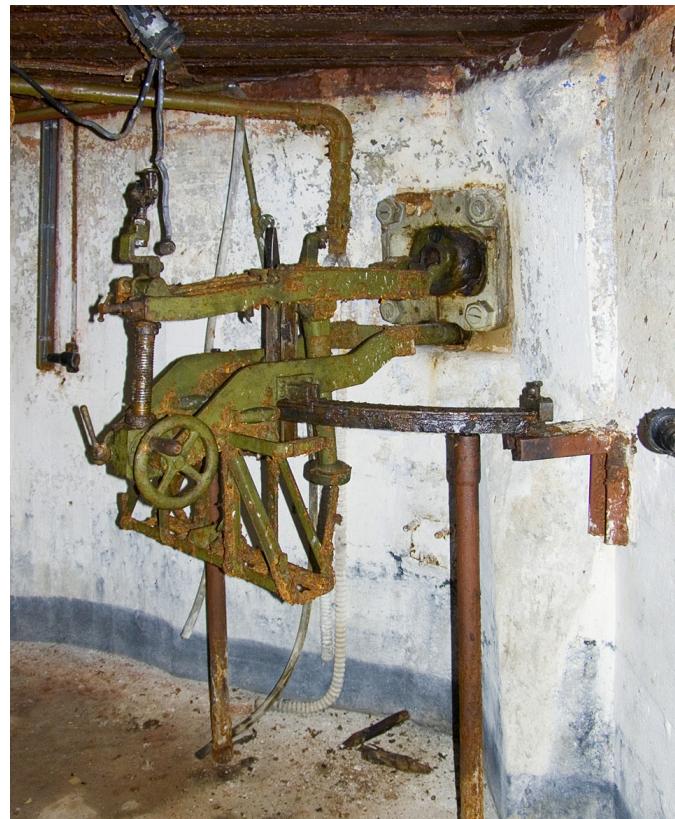
Установка НПС-3 в огневой точке Карельского укрепрайона.

Установку НПС-3 запустили в серийное производство в однопулеметном варианте с 7,62-мм станковым пулеметом Максим. Горизонтальный сектор составлял 60° , а вертикальный $\pm 12^\circ$. В установке использовался оптический телескопический прицел КТ-2, обеспечивающий 2-кратное увеличение с полем зрения 18° . Охлаждение пулемета — водяное. Боекомплект включал 15 000 выстрелов. Гильзосброс осуществлялся в мешок гильзосборника емкостью на 1200 гильз. После принятия на вооружение НПС-3 стала основным типом казематной пулеметной установки в новых огневых точках.

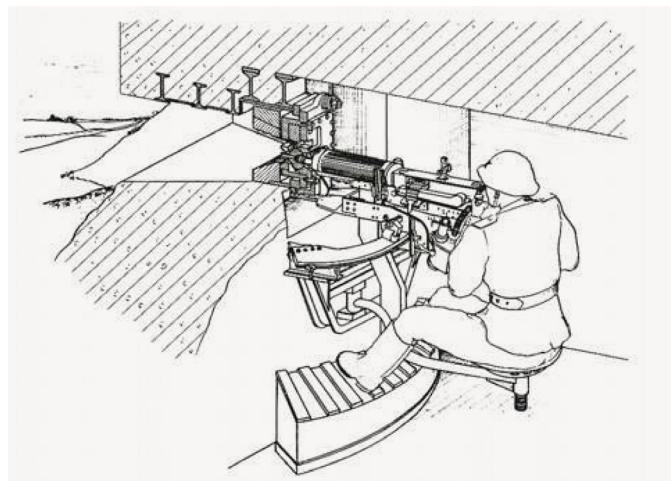
Установка ПСК-2 [12].

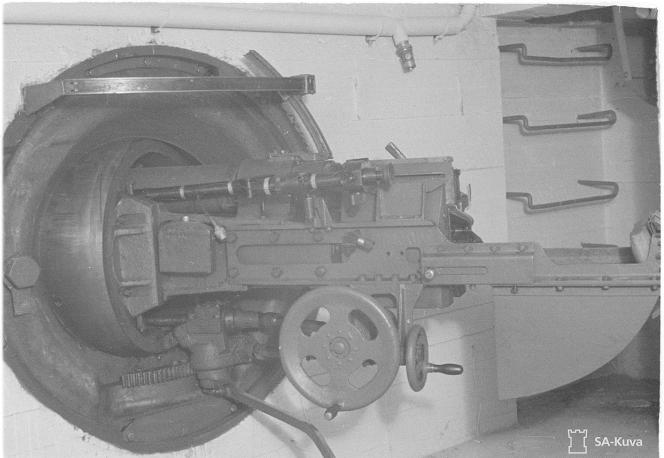
Казематная 76-мм установка 1932 года [19].

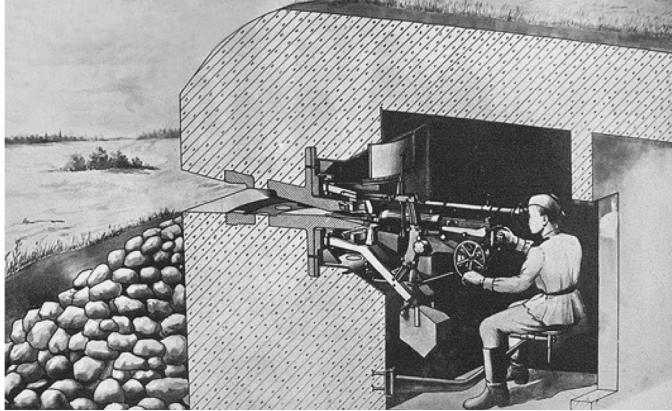
Установка КПУ (И-10) [12].

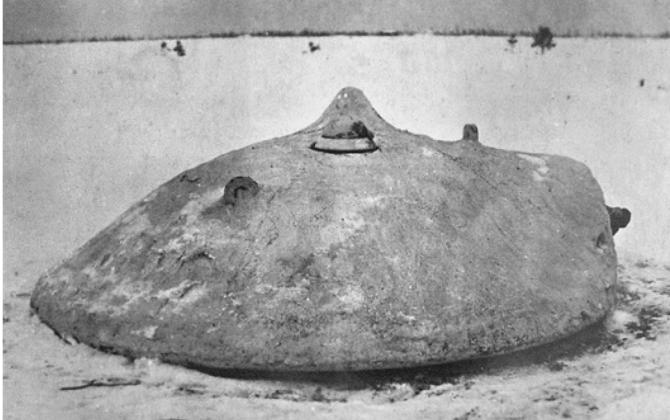
Пулеметная бронебашня ВПФС (К-6) [12].
