# **История Охтинского опытного фортификационного строительства и испытаний казематных установок ОКБ № 43 и Кировского завода: ПСК-1, ПСК-2, НПС-1, НПС-2, НПС-3, ДОТ-1, ДОТ-2, ДОТ-4, Л-17, Л-20 в 1938–1939 годах.**

**Шварев А.Н.**

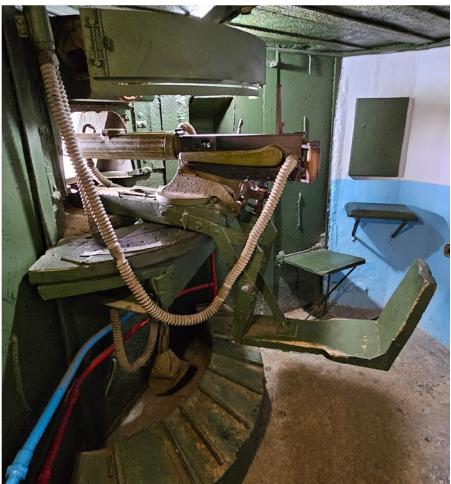
Пулеметный станок ПС-31 В.П.  
Горносталева [17].

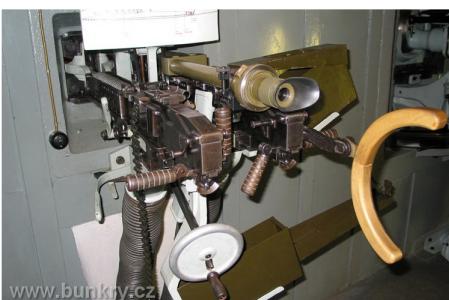
Чешская спаренная пулеметная  
установка [25].

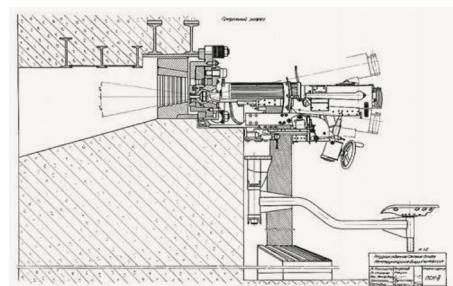
Пулеметный станок ПСК-2 [12].

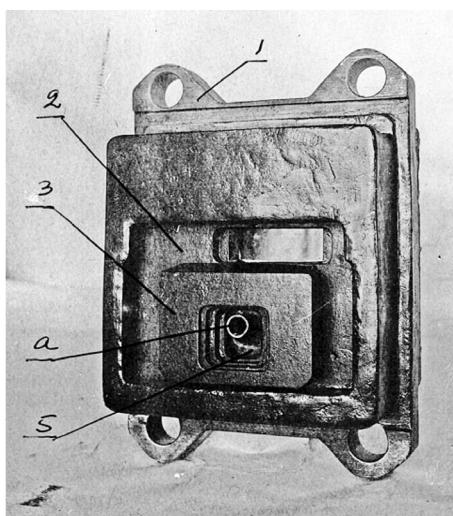
Амбразурные детали ПСК-2, вид с поля: 1 - корпус заслонки; 2 - бронеплиты; 3 - щиток подвижной; 5 - шар; а - сосок шара [16].

Заслонка собиралась из бронеплиты с наблюдательным отверстием, закрытым бронестеклом, и боевым отверстием, закрытым небольшим бронированным шаром диаметром около 10 см, который являлся центром поворота станкового пулемета в двух плоскостях. Ствол пулемета соединялся с шаром специальным надульником, сквозь шар проходил пулевой канал, снаружи переходящий в сосок, который сдвигал передний подвижный бронешиток при поворотах шара. Подвижный бронешиток прикрывал внешнюю поверхность шара. Наблюдение и наводка пулемета осуществлялись через смотровое окно над шаром.

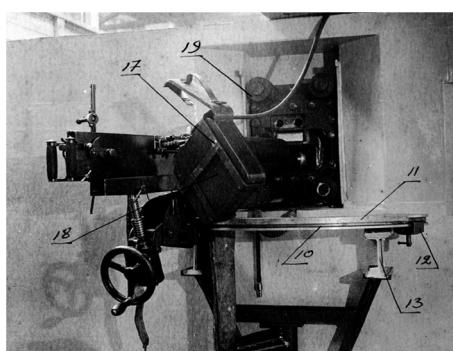
Установка ПСК-2 на стенде, вид справа: 10 - опорный сектор; 11 - шкала горизонтального наведения; 12 - ограничитель; 13 - консольная балка; 17 - корзина; 18 - коробка; 19 - пружины Бельвиля [16].

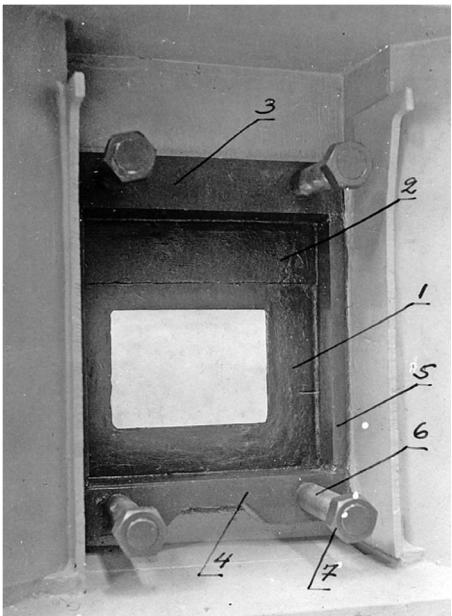
Амбразурные детали ПСК-2, вид из каземата:

1 - воротник; 2 - клин; 3 - верхняя траверса; 4 - нижняя траверса; 5 - планки; 6 - шпильки; 7 - гайки [16].

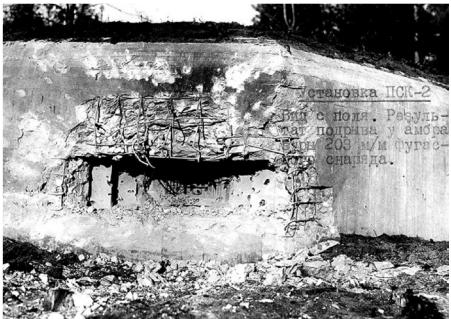
ДОТ № 213 Минского УР с ПСК-2 после испытательного подрыва у амбразуры 203-мм фугасного снаряда в 1940 году [16].

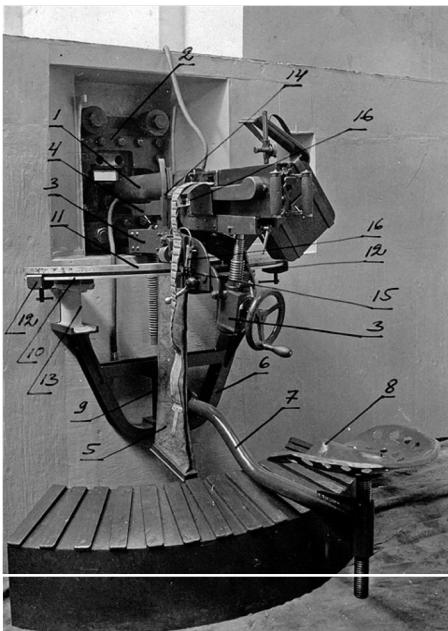
Казематная пулеметная установка ПСК-2 на стенде:  
 1 - 7,62-мм пулемет Максим; 2 - заслонка; 3 - нижний станок с подъемным механизмом; 4 - верхний станок; 5 - гильзоулавливатель; 6 - кронштейн сиденья; 7 - штанга; 8 - сиденье с винтом; 9 - палец; 10 - опорная балка; 11 - шкала горизонтального наведения; 12 - ограничители; 13 - консольная балка; 14 - указатель вертикальной шкалы; 15 - указатель горизонтальной шкалы; 16 - патроны с лампочками [16].

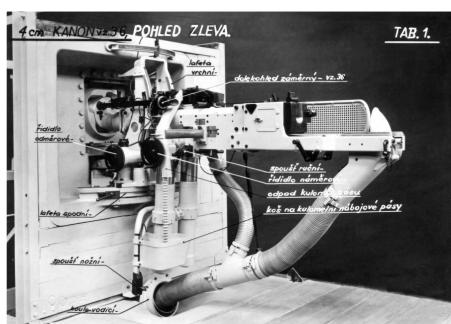
Чехословацкая установка для 47-мм пушки спаренной с 7,92-мм пулеметом [25].

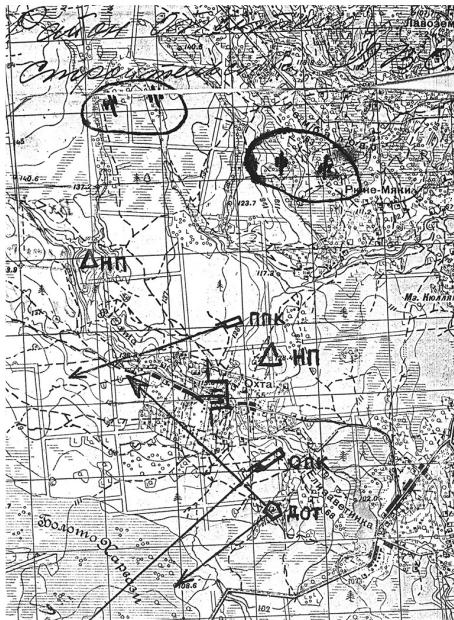
Фрагмент схемы расположения опытных сооружений в районе деревни Охта [3].

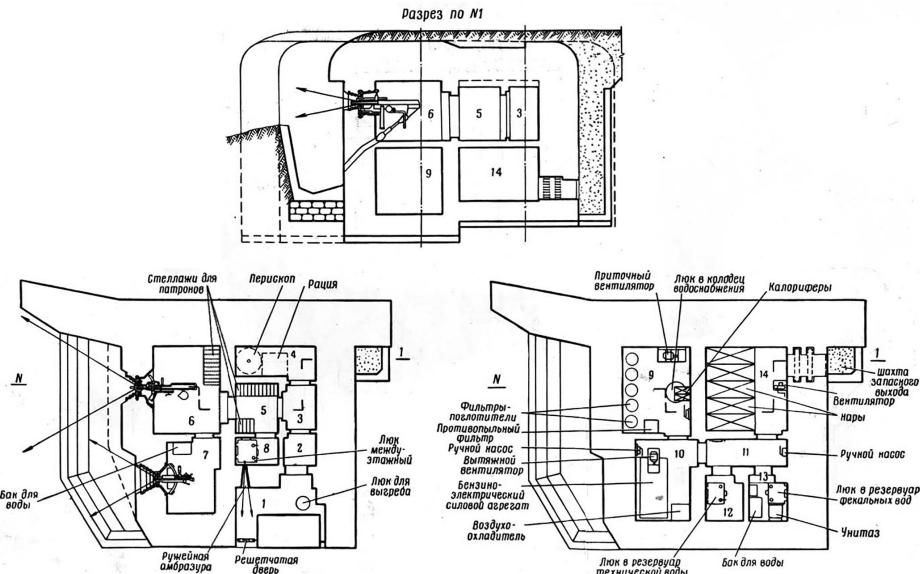
Орудийно-пулеметный полукапонир (ОППК) для 45-мм установки и пулеметной установки.

1 - Сквозник. 2 - Тамбур дегазации. 3 - Тамбур. 4 - Комендантская. 5 - Снарядная.  
6 - Орудийный каземат.

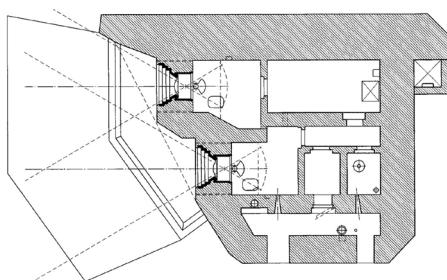
Общий вид артиллерийского полукапонира 1938 года [15].

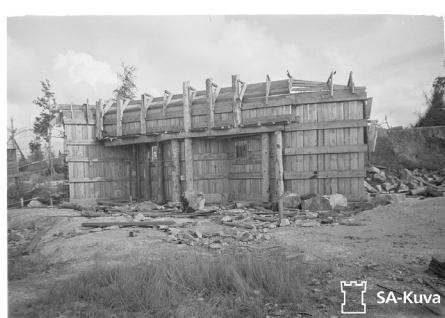
Полукапонир. Каркас опалубки полукапонира [22].

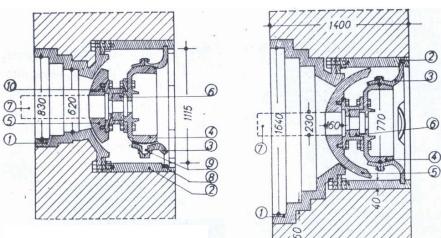
Артиллерийская установка Л-17.  
1 - Бронированный амбразурный короб. 2 - Внутренний короб.  
3 - Подпятник. 4 - Шаровая опора.  
5 - Бронемаска. 6 - Соединительная коробка. 7 - Броневая труба. 8 - Фланец.  
9 - Крышка подпятника. 10 - Отверстие прицела [23].

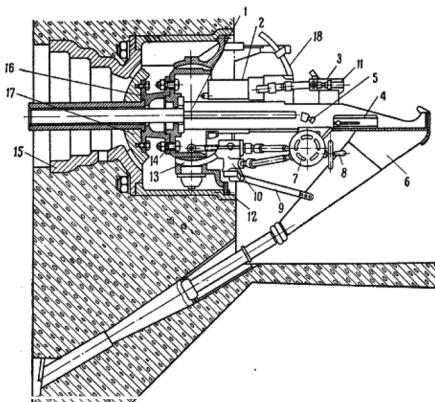
Артиллерийская установка Л-17 образца 1940 года:

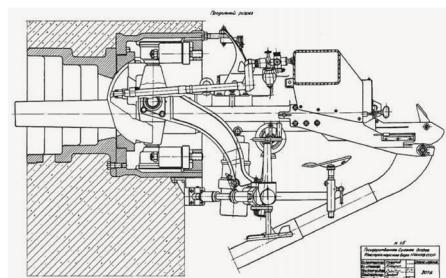
Казематная артиллерийская установка с 76-мм пушкой ДОТ-2 [12].

Установка ДОТ-2 имела передний бронированный амбразурный короб и пристыкованный за ним внутренний короб-обойму, внутри которого находилось массивное упорное кольцо, прилегающее к внешнему коробу. К кольцу прилегала полусферическая бронированная маска с бро-

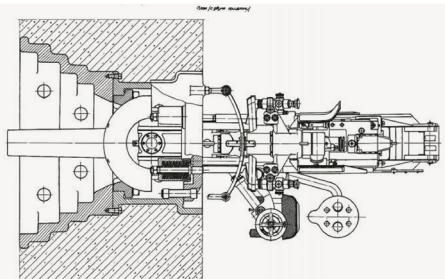
Казематная артиллерийская установка с 76-мм пушкой ДОТ-2. План [12].

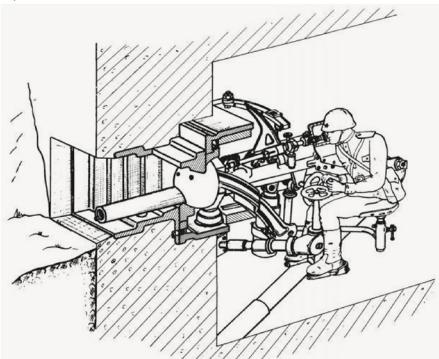
Казематная артиллерийская установка с 76-мм пушкой ДОТ-2 [12].

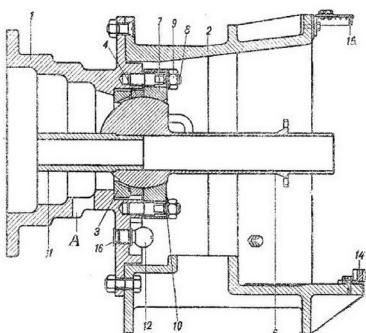
Элементы установки ДОТ-4.

Броневой амбразурный короб ДОТ-4, забетонированый вместе с сооружением 20 января 1939 года, состоял из двух частей. Внешний амбразурный бронированный короб толщиной 40 мм с противорикошетными уступами скреплялся болтами с внутренним. К амбразурному коробу с внутренней стороны прижимался броневой щит, упорное кольцо и бронированный шар, являющийся центром поворота в двух плоскостях. Плотное прилегание

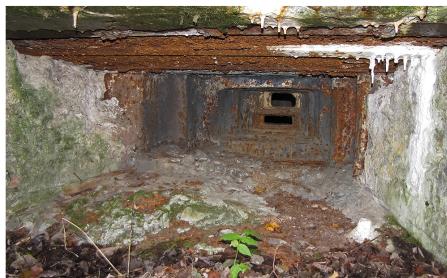
Амбразурный короб НПС-1.

**Пулеметный станок НПС-1** для одного пулемета Максим или одного пулемета Силина, являлся развитием пулеметного станка ПСК с шаром и смотровым окном. В конструкцию входили нижний станок (горизонтального наведения) и верхний станок (вертикального наведения) с подъемным механизмом; бронированный шар между броневым кольцом и прижимным щитом, монтируемым на шпильках к коробу амбразуры; секторной дуги с угломерными делениями и шкалы для вертикальной наводки. Броневой короб амбразуры имел смотровое окно для визуального наведения пулемета на цель и наблюдения. К каждому типу пулемета прикреплялся свой телескопический гильзоотвод, отводящий стреляные гильзы в диамантный ровик.

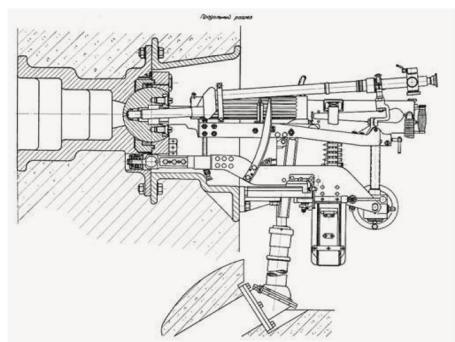
Пулеметный станок НПС-3 [12].

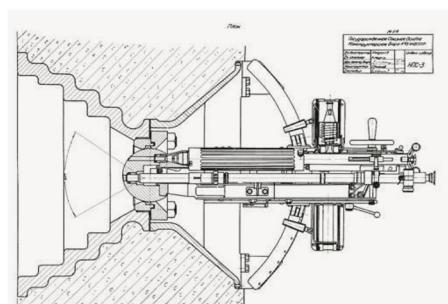
Пулеметный станок НПС-3. План [12].

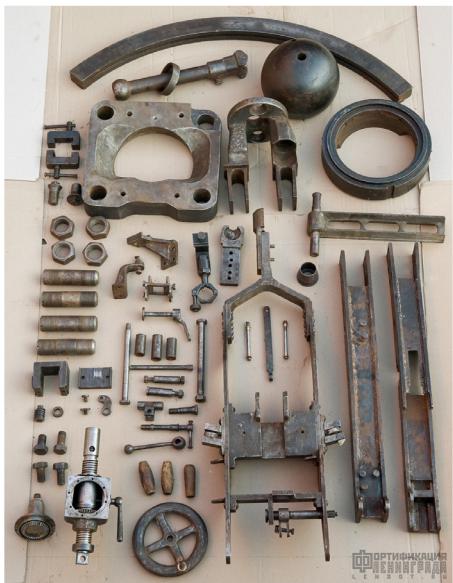
Детали установки НПС-3 [24].

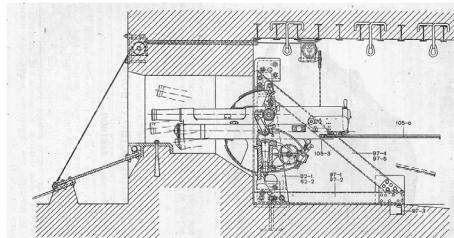
Казематная 76-мм установка 1932 года [19].
